Reciclagem de pavimento com adição de cimento e espuma de asfalto na BR-354/MG

Este trabalho apresenta a experiência da reciclagem a frio *in situ* nas obras de restauração do pavimento da BR 354, trecho Entrº MG 050-Entrº BR 262, com adição de cimento e espuma de asfalto, desenvolvida pela Construtora Barbosa Mello S.A e pela Construtora Pavisan Ltda., com a supervisão técnica da Meecca-Engenheiros Consultores Associados Ltda.

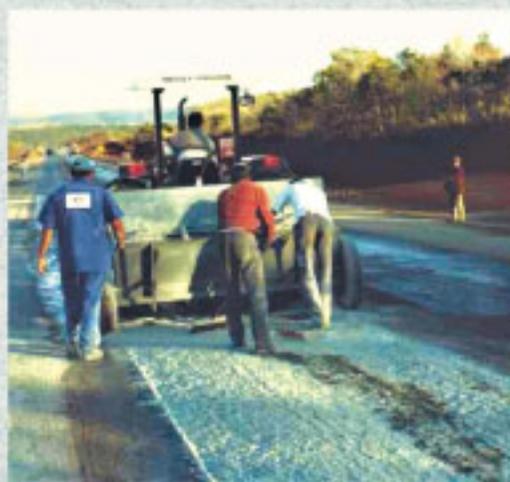
Detalhe da distribuição do cimento pelo "spreader".

A operação iniciou-se pelo espalhamento do cimento sobre a superfície, na taxa indicada pela dosagem. Utilizou-se, neste caso, o distribuidor mecânico rebocado por um

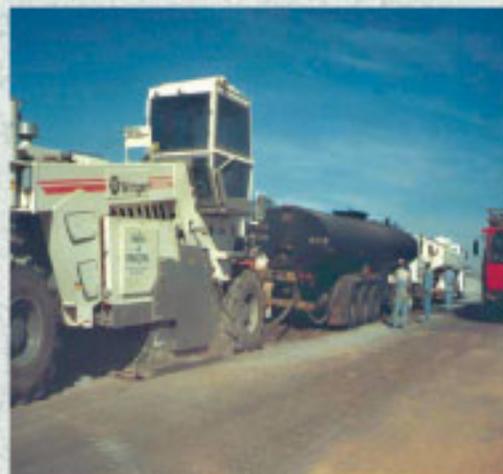
Comboio reciclador

trator agrícola. Introduziu-se, então, o comboio de reciclagem operando na profundidade de corte e velocidade já estabelecidos.

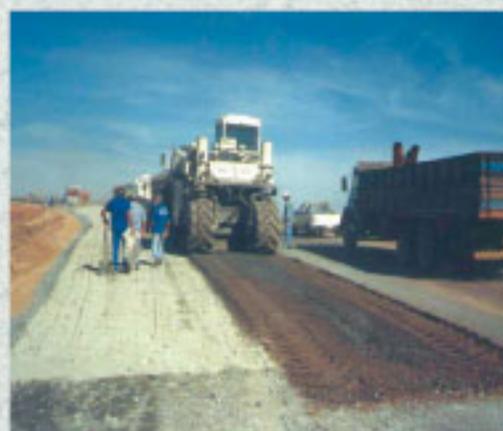
Início da Reciclagem

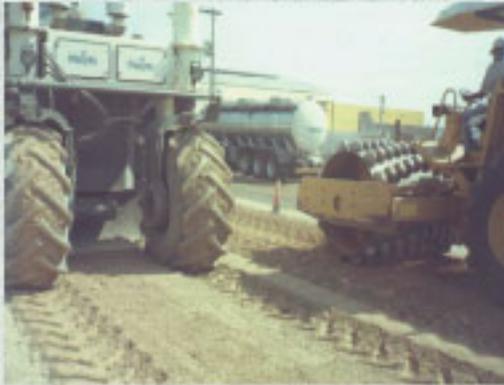
Compactação e corte da segunda faixa

A compactação foi realizada por rolos vibratórios de aço pata curta e de pneus, seguindo imediatamente atrás do comboio reciclador, aproveitando-se ao máximo a umidade contida na mistura, minimizando-se a sua evaporação.

Nos casos de adição de cimento, levou-se em conta que todos os trabalhos deveriam estar concluídos em até 2 horas após a mistura do cimento, em razão do "tempo de pega". Esta condição obrigou a execução dos trabalhos para a incorporação do cimento e espuma de asfalto em uma única passagem da recicladora, adotando-se comprimentos aproximados de 300 metros de corte longitudinal por vez. A junta longitudinal de construção foi situada no eixo da pista, evitando-se as trilhas de rodas. Adotou-se, também, uma sobreposição de 20 cm na execução da outra semipista.

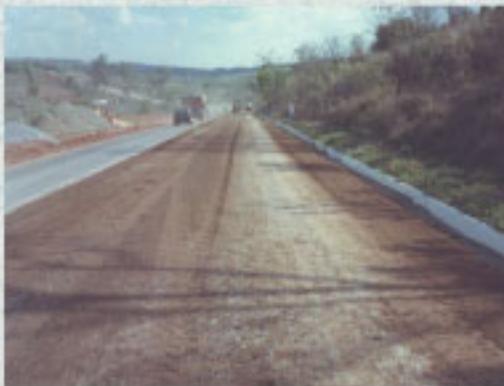
Acabamento

Na rolagem final e acabamento, combinaram-se rolos pneumáticos e rolos lisos de aço, tomando-se os cuidados para que a superfície se mantivesse desempenada, homogênea, isenta de solas e segregações.

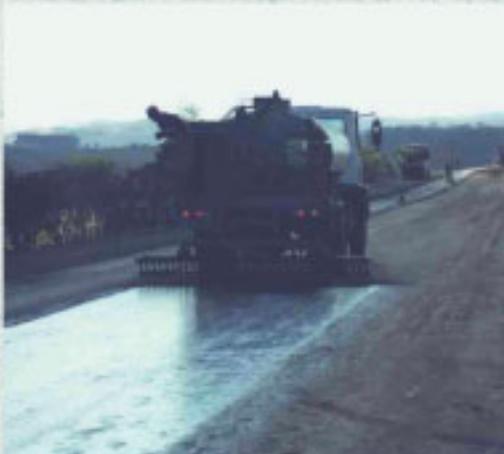
Pintura de impermeabilização e cura

A cura da camada reciclada foi executada através da aplicação de emulsão asfáltica RR-2C, diluída na proporção de 70% de emulsão e 30% de água, na taxa de 1,0 a 1,2 litros/m², seguido de salgamento com areia seca e rolagem em uma única passagem do rolo pneumático. A liberação ao tráfego foi imediata, permanecendo pelo período mínimo de 7 dias sobre a camada reciclada. Posteriormente, foi sobreposto o revestimento betuminoso.

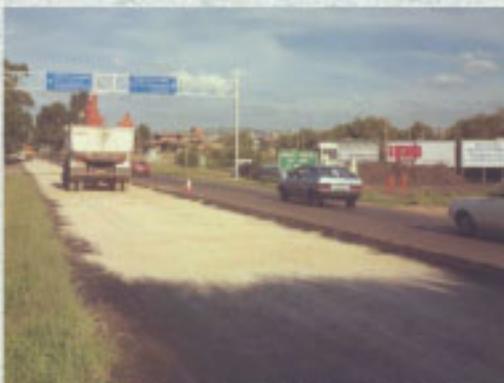
Salgamento com areia

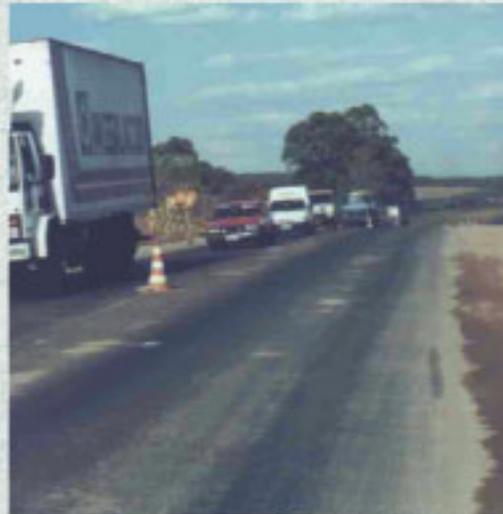
Liberação ao tráfego

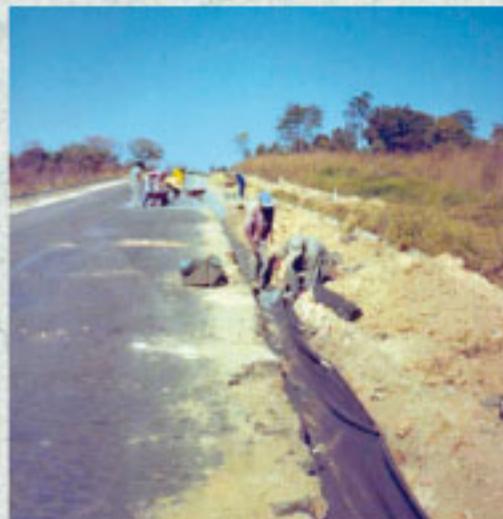
Execução dos drenos laterais

Preventivamente, indicou-se a execução de drenagem sub-superficial e profunda em todos os segmentos reciclados.

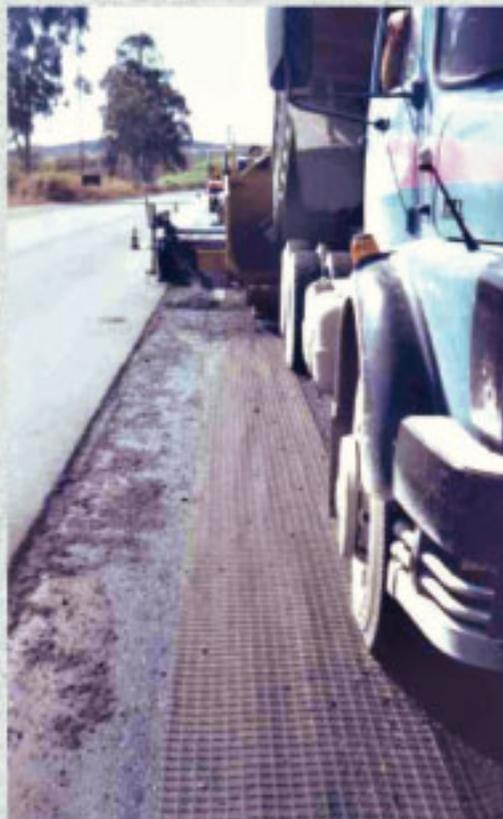
Execução do revestimento betuminoso. Detalhe da geogrelha fixada sobre a junta longitudinal da camada reciclada

Ressalta-se a utilização da geogrelha de poliéster, fixada sobre as juntas longitudinais de construção antes da aplicação da camada betuminosa.

- adoção da geogrelha nas juntas longitudinais de construção nos segmentos onde foram implantadas as terceiras faixas para tráfego pesado, com o objetivo de minimizar a reflexão de trincas

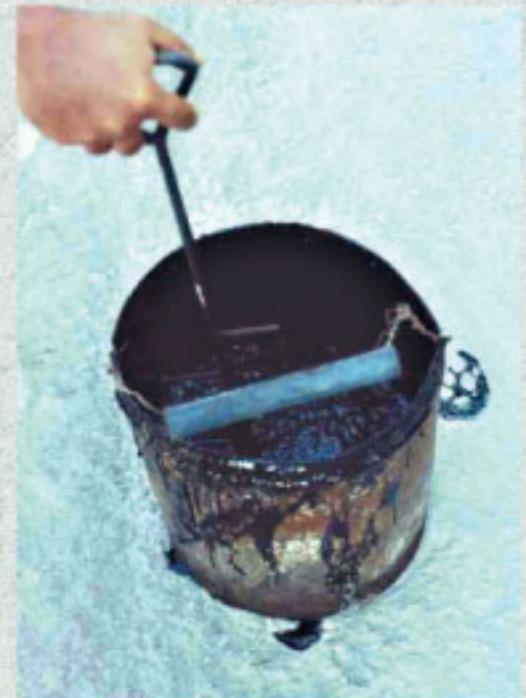
Detalhe da medição da expansão e meia vida da espuma de asfalto

- determinação prévia da umidade higroscópica da camada reciclada, para que fossem adicionados teores complementares à umidade ótima;
- controle da quantidade de cimento adicionado;
- controle de temperatura do asfalto;
- controle da taxa de expansão e tempo de meia vida da espuma de asfalto;
- espessura de corte.

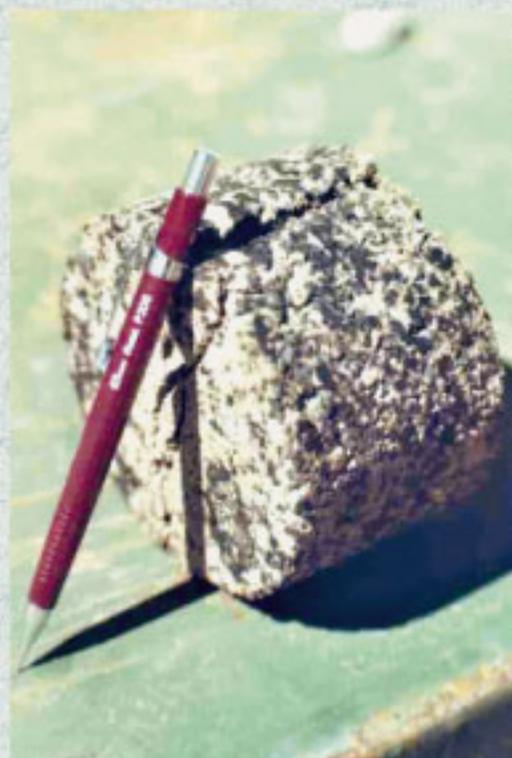
Detalhe do corpo de prova após rompimento

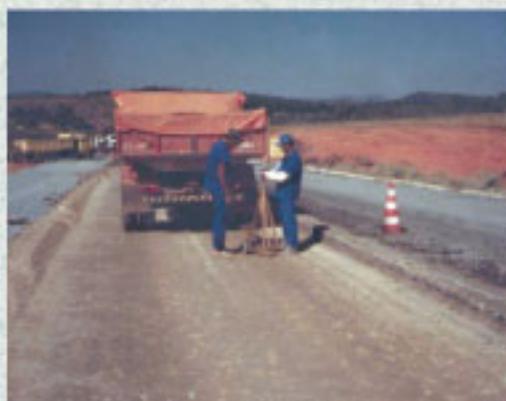
Controle deflectométrico

Os levantamentos foram executados de acordo com o Método DNER ME 024, com a utilização da viga Benkelman.

As medidas foram realizadas, a cada 20 metros, nas trilhas de roda interna e externa de cada semipista.

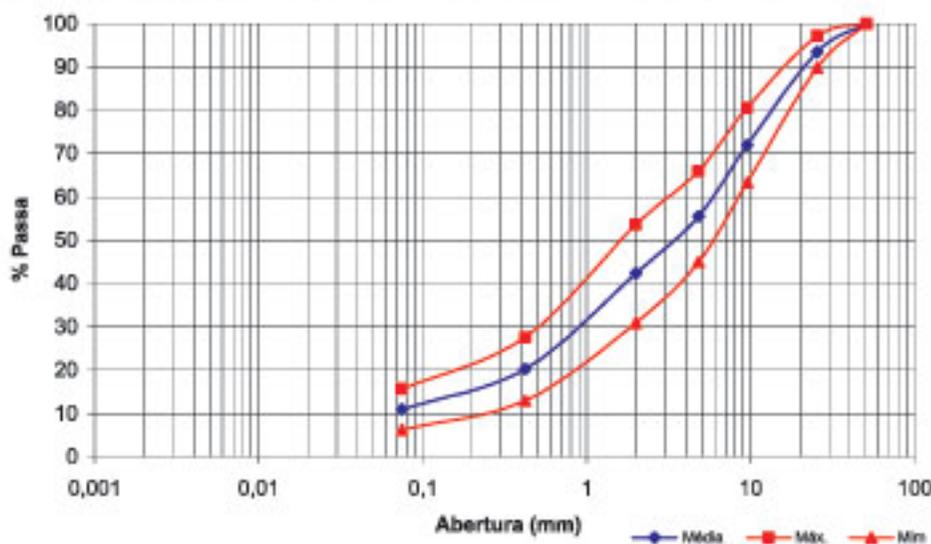
Quadro 01 - Distribuição granulométrica da camada reciclada

A distribuição granulométrica da camada de revestimento betuminoso reciclada juntamente com a base existente, enquadrou-se em sua maioria nas faixas "C" e "D" da Especificação do DNER-ES 303/97 - Base Estabilizada Granulometricamente".

A proporção de pedregulho variou entre 35% e 56% da mistura, enquanto que a fração intermediária e fina alternou entre 37% e 50%. A fração menor que 0,075 mm (# 200), variou entre 6% e 15%. Essas alterações ocorreram em função da variação da espessura da camada betuminosa. Mesmo assim, a camada reciclada apresentou estabilidade e resistência dentro dos limites esperados. Os teores de betume finais variaram entre 4% e 7,5%.

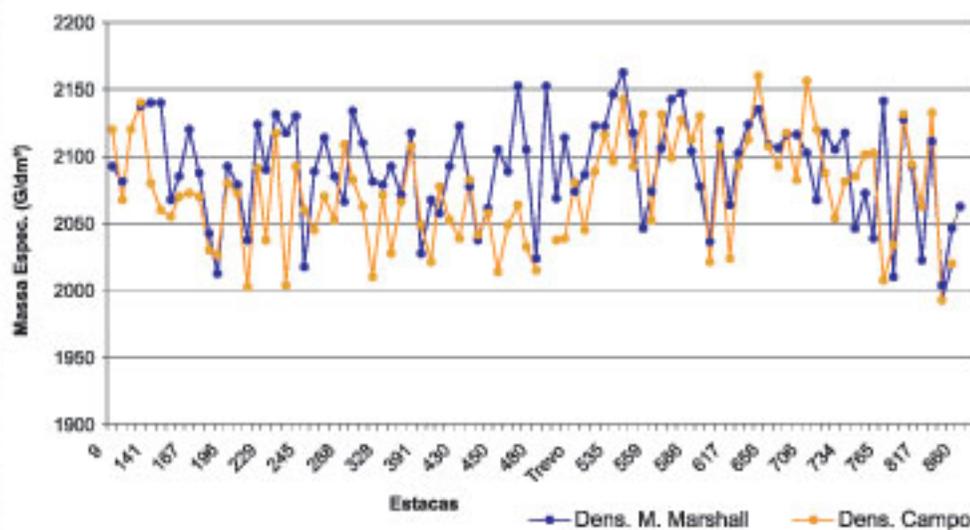
Quadro 02 - Massa específica aparente

Em função da distribuição granulométrica e da energia de compactação, as densidades de campo da camada reciclada situaram-se em média entre 2000 e 2150g/dm³.

compactação preliminares e finais em torno do 100%, quando comparados com corpos de prova moldados na energia modificada e corpos de prova Marshall, respectivamente. Os volumes de vazios variaram entre 5% e 8%.

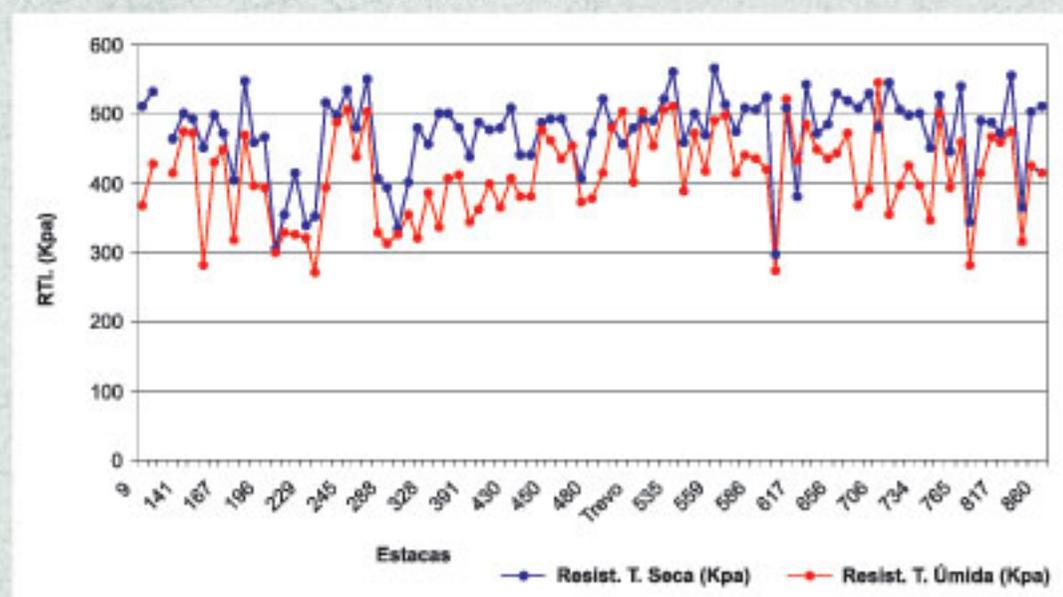
Quadro 03 - Resistência à tração indireta

Um dos principais parâmetros de avaliação da qualidade da camada reciclada é a resistência à tração indireta, medida nos corpos de prova Marshall após cura de 72 horas a 60°C. Considerando-se os teores adicionados de 1,5% de cimento e 3,5% de espuma de asfalto, as resistências seca e saturada encontradas, situaram-se em torno de 500 Kpa e 300 Kpa, respectivamente.

Entre as estacas 430 e 515, foram realizados testes com teores acima de 1,5% de cimento e 3,5% de espuma, verificando-se o aumento das resistências para valores médios de 620 Kpa seca e 490 Kpa saturada. Corpos de prova foram submetidos a ensaios de carga repetida, encontrando-se valores de até 5500 MPa de módulos resilientes. Em alguns locais, ocorreram trincamentos prematuros na fase de cura. Atribuiu-se o fato à elevação da rigidez da mistura.

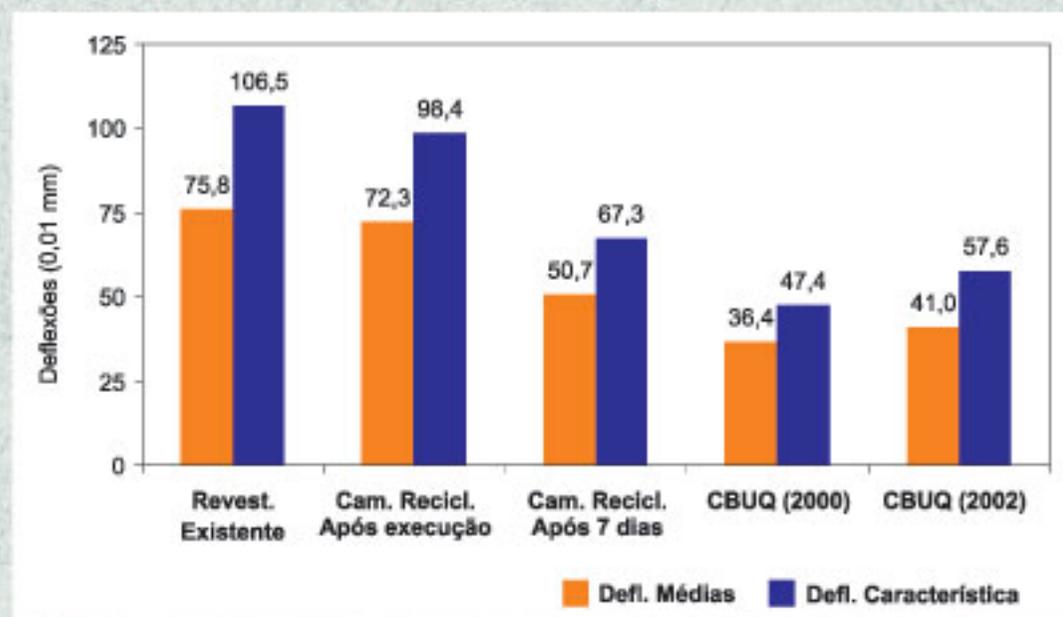
Quadro 04 - Valores deflectométricos x tempo

As deformações elásticas na superfície de rolamento então existente da BR 354 apresentavam valores em torno de 75×10^{-2} mm, sendo que, logo após a execução da reciclagem, mantiveram-se praticamente idênticas. Posteriormente aos sete dias, constatou-se uma redução das deformações em torno de 37%. Essa redução ocorreu devido ao enrijecimento da mistura pela ação dos agentes estabilizadores, que contribuíram ativamente no aumento da resistência da mistura.

Esta redução nas deformações mostrou-se menos expressiva nos acostamentos onde se observou decréscimo de 23% em média. As

Com a execução da camada betuminosa, na espessura de 7,5 cm na pista de rolamento, as deflexões regrediram a patamares inferiores à deflexão admissível (54×10^{-2} mm) estabelecida em projeto.

Em novo levantamento realizado após dois anos de vida de serviço, verificou-se que as deformações elásticas características do pavimento ainda se mantêm próximas à prevista em projeto, com valores médios por volta de 41×10^{-2} mm.

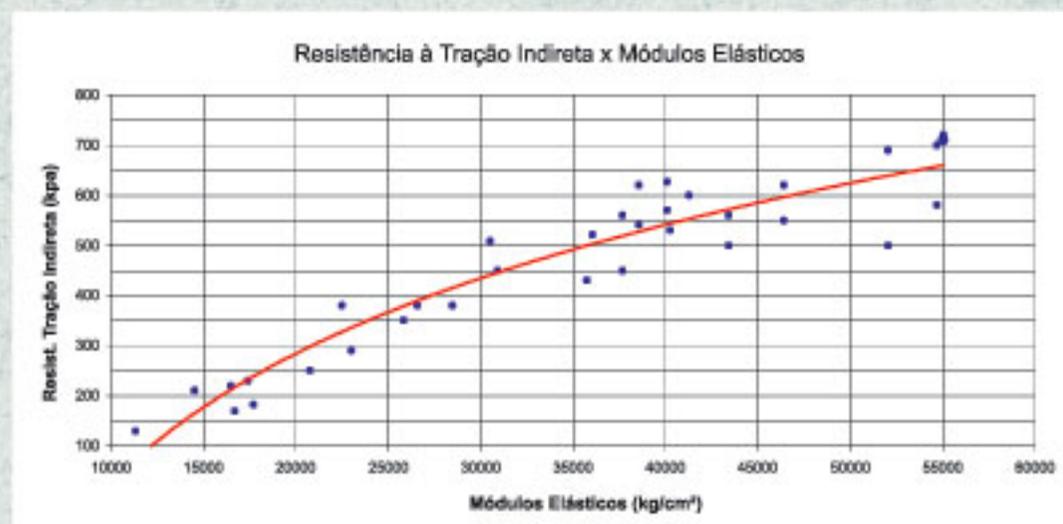
Quadro 05 - Resistência à tração indireta x Módulos elásticos da mistura reciclada

Uma série de corpos de prova foram submetidos a ensaios triaxiais de carga repetida, objetivando avaliar os módulos resilientes da mistura para os teores de cimento e asfalto de projeto, bem como para as experiências com teores variáveis realizadas na obra. Dessa forma, foi possível estabelecer uma comparação entre a resistência à tração indireta seca e os módulos elásticos, conforme Quadro 05.
