Asfalto modificado por polímero empregado na BR-153/GO

Ernesto Simões Preussler
Marcílio Augusto Neves

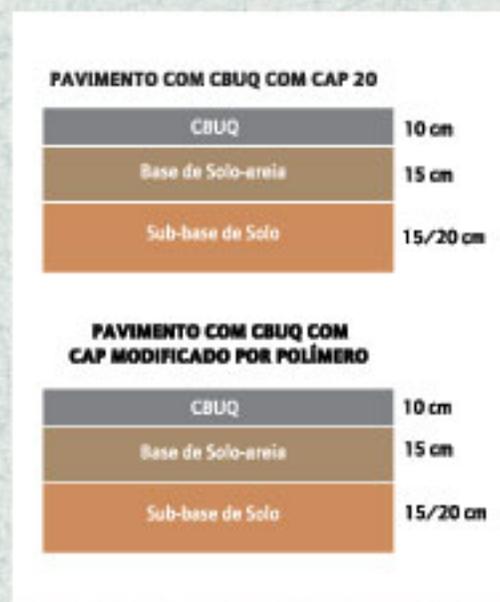
Figura 1 - Alternativas de Pavimentos

Ainda, foi realizado um estudo comparativo de custo entre duas alternativas, com as espessuras mostradas na Figura 1: alternativa de CBUQ convencional, com 10 cm de espessura, e alternativa com asfalto modificado por polímero. No estudo, foi comprovada a viabilidade econômica da incorporação do polímero.

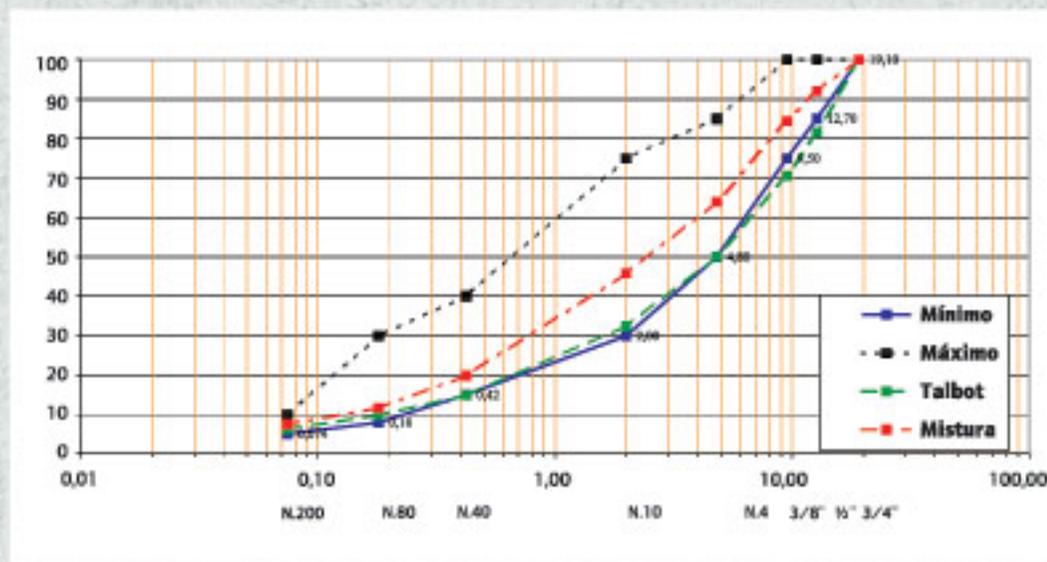
Figura 2 - Curva Granulométrica do CBUQ – Faixa C

Definido o tipo de polímero, efetuou-se a dosagem granulométrica do CBUQ nas faixas B (camada inferior) e C (camada de rolamento), além das dosagens Marshall, resumidas na Figura 2 e no Quadro 1.
